Kyrkorna som kulturarv I
KUO780, 7,5 hp

ORNUNGA GAMLA KYRKA
och dess läktare

ORNUNGA GAMLA KYRKA

och dess läktare

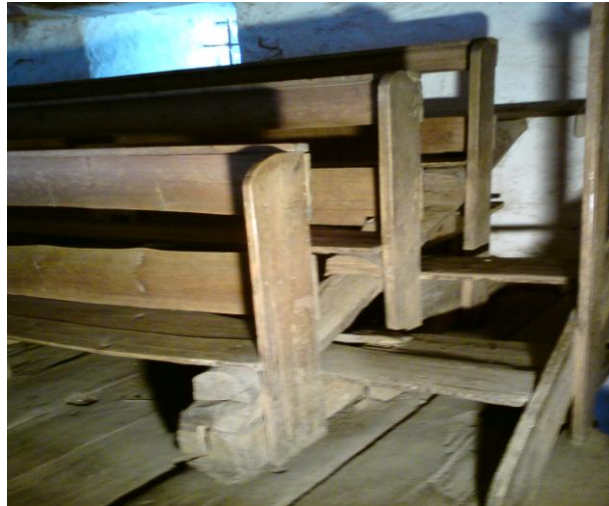
Den undre bjälken är fastspikad i golvklovarna och den övre trapplik huggen dels som upplag för själva sittbrädan och dels för att man lättare skall kunna kliva in i bänkraden. De väl slitna sittbräderna och ryggstöden består av 1 ¼ tums granbräder med kärnsidan upp. Undersidan visar spår efter enbladig ramsåg. Sittbräderna och ryggstöden har längdmässigt inte räckt till utan man har varit tvungen att skarva bräderna, detta är gjort med en utdragen diagonal fasning utan att bräderna hamnat i samma liv. Lösningen är funktionell men inte för ändamålet, dessa av rumpor välnötta skarvar kan inte ha varit sköna att sitta på (se bild nr 1 i bilagan). Snickeriarbetet är påfallande enkelt i sitt utförande och nivån på det färdiga resultatet är inte begränsat av material eller verktyg utan det blev nog som tänkt. Man har genomgående haft mycket god virkeskvalitet.

Bänkarna på den västra läktaren foto J Mårtensson 2009.

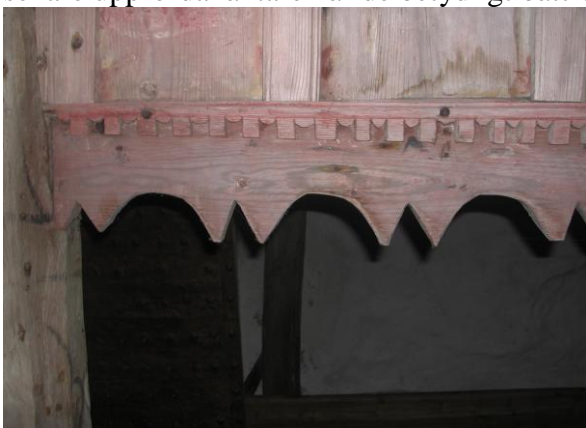
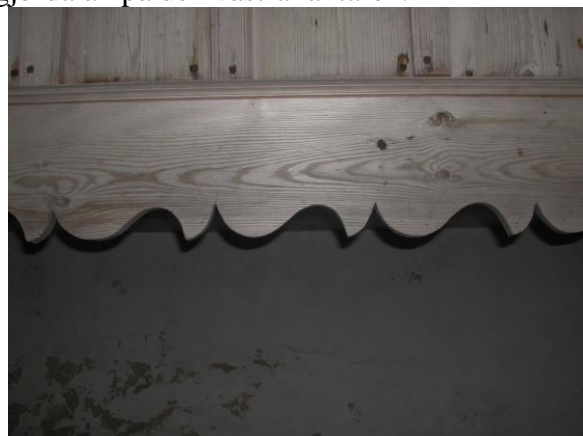
Den norra läktaren vilar på ek- och granstolpar skrädda till skarpkant, hörnen är något fasade och avslutas snyggt upptill med en svanhals. Denna del av läktaren är tillbyggd vid ett senare tillfälle och sträcker sig längre in i kyrkorummet längs den norra väggen. Befinner man sig nere vid predikstolen ser man de båda läktarna och deras utsmyckningar, själva sargen är klädd med speglar och med en snidad fris nertill. Spegelarna som på den västra läktaren är bemålade är något varierande i storlek, de är styrda av brädernas bredd och man har dolt skarvarna med spegelns ram. Även läktarnas snickarglädje nertill skiljer sig, på den norra och senare uppförda läktaren är de betydligt bättre gjorda än på den västra läktaren.

Snickarglädje på den västra respektive norra läktaren foto J Mårtensson 2009.

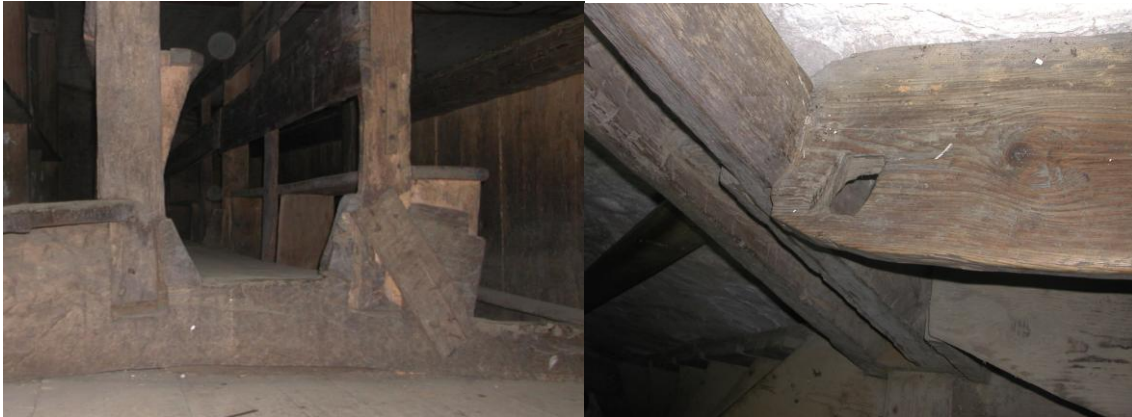
ekplank, trapplikt uthuggna, här har man gradat in stolpar som bär sittbräderna och ryggstöden. En av gradningarna har troligtvis haft dålig passform och glappat. Detta har man löst genom att till stolpen spika på en sträva i form av ett gammalt tak spån, några av spikarna har krökts. Reparationen är fullt funktionell men hade passat bättre i en lada. I ändan av en sittbräda finner man ett hankhål som har huggits med en gluggyxa, dessa gjordes för att underlätta timmertransporter. I hankhålen fäste man ett rep eller en kedja så att man med häst kunde dra ut timret ur skogen, detta smycke tror jag inte är välkommet att klä dagens kyrkbänkar.

Stommen till den norra läktarens bänkar med lagning i form av brädlapp och krökta spik (se även bild nr 2 i bilagan) samt sittbräda med hankhål foto J Mårtensson 2009.

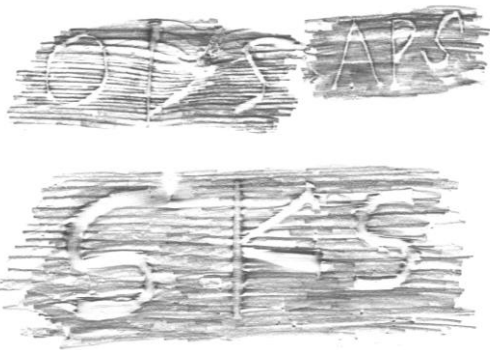
Inristade initialer avmålade med blyerts J Mårtensson 2009.

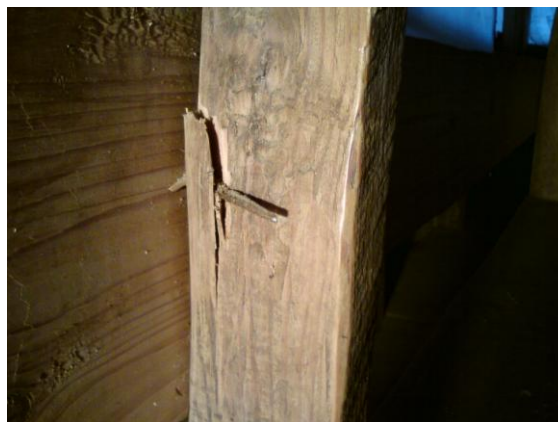
*Det är mörkt och kallt, det är trångt och obekvämt,
jag sitter ensam på en av västra läktarens bänkar.
Här har man suttit i minst 300 år och det märks på
furubrädorna och ekplankens vackra patina och inte
minst på den smidda spik som sticker mig i ryggen.
Spikens spets glänser metalliskt men i övrigt är
den täckt av rost. Varför sitter den där?
Hur kunde hantverkaren lämna den,
för att sticka folk i ryggen i 300 år?*

Den smidda spiken som stack mig i ryggen foto J Mårtensson 2009.

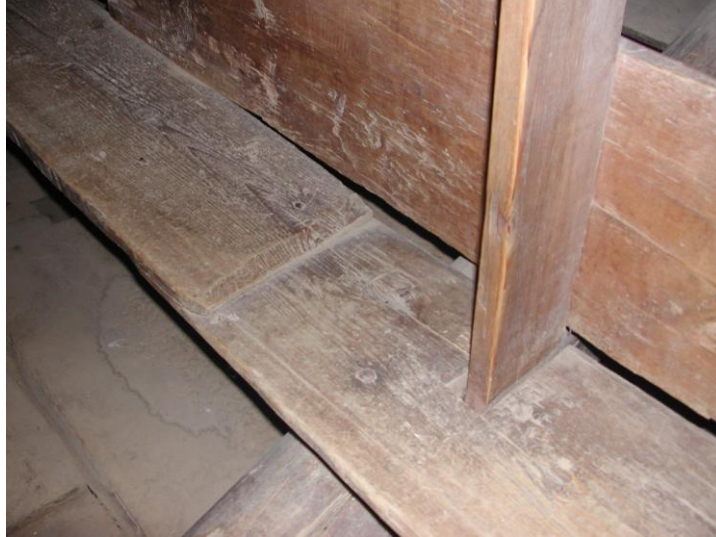
Bild nr. 1 Fasad skarv av bänkbräder foto J Mårtensson 2009.

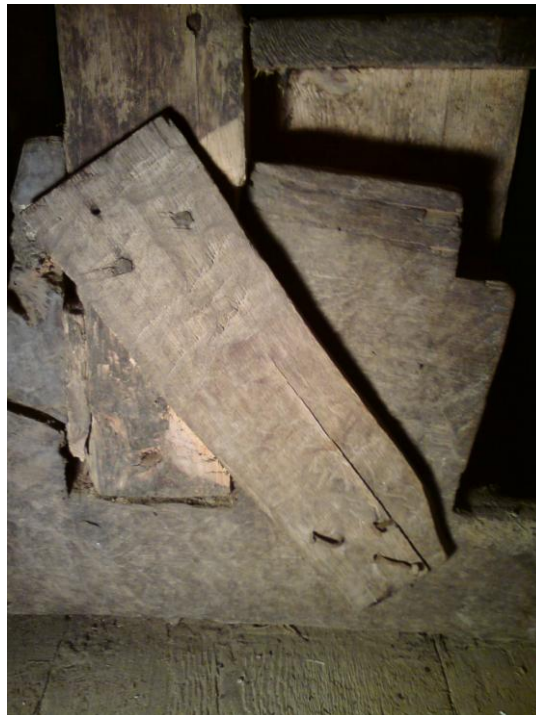
Bild nr. 2 Lagning av kyrkbänk foto J Mårtensson 2009.

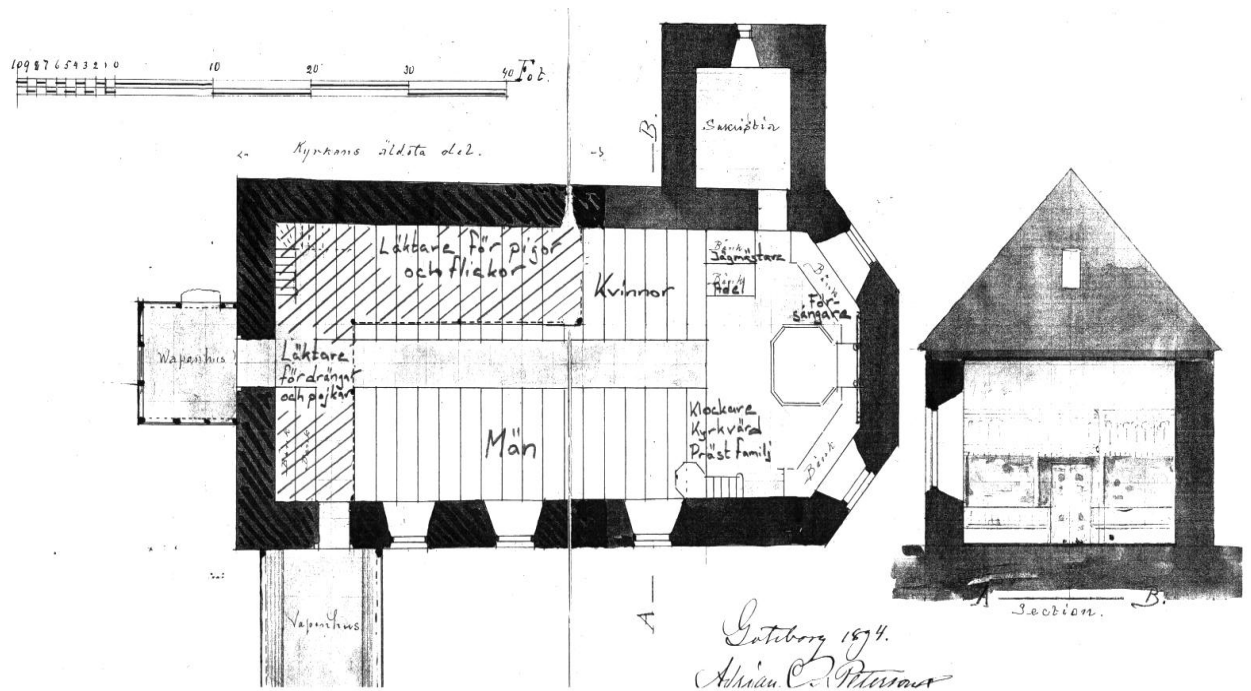
Svältornas fornminnesförenings nuvarande ordförande Marianne Lindh hade dock en klar bild av hur man historiskt varit placerad i kyrkan, uppgifter hon grundade från samtal med tidigare styrelsemedlemmar och församlingsbor (se bild nr 3 i bilagan). Den norra sidan var ”kvinnsidan” eller som den även kallades ”spinnsidan”, den södra var ”mansidan” eller som den kallades ”svärdssidan”. Längst fram på söder sida finns två kortare bänkrader med högre valvformade ryggstöd dessa är något rymligare än övriga bänkplatser och var avsedda för jägmästaren även kallad hejderidaren samt en adelsfamilj från Sällershög i Asklanda församling, dessa cirkulerade besöken mellan de tre församlingskyrkorna i Ornunga, Asklanda och Kvinnestad. Även längst fram på den norra sidan nedanför predikstolen finns en rymligare bänkrad denna var avsedd för prästens familj. Här finns dock uttag för kyrkstöten, med vilken slumrande församlingsbor bryskt kunde väckas, vilket tyder på att klockaren eller kyrkvärden periodvis har suttit här. Längst fram i kyrkorummet finns en mindre bänk där försångaren satt, hans uppgift var att leda kören i den i övrigt instrument lösa gudstjänsten. På den västra läktaren satt drängarna och på den norra läktaren satt pigorna. Här satt även församlingens ungdomar, pojkarna hos drängarna och flickorna hos pigorna. På sargen till läktaren kan man se inristade initialer av namn och gårdsnamn, om detta är klotter eller ordnad placering vet man ej.

Bild nr. 3 Ritning över Ornunga gamla kyrka kopierad från original hämtad vid Göteborgs landsarkiv. Bänklaceringen inritad efter Marianne Lindhs beskrivning.

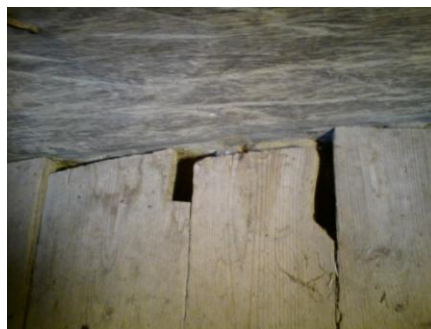
På ett flertal platser finner man bräder sågade med enbladig ramsåg, spräckspår och ”ligget” är ofta väl synliga. Golvet nere i kyrkorummet är kilhugget med generalskarv här har man låtit ”liggen” vara kvar trots att man likaväl kunnat kapa av brädan. Dessa gluggar i golvet skulle aldrig ha lämnats kvar idag, men då var det helt naturligt, en bräda såg ut på det viset (se bild nr 4 i bilagan). På en annan plats i kyrkorummet ser man berget komma upp i dagern ur golvet och här har man bekymmerslöst format golvet efter bergsknallen (se bild nr 5 i bilagan), något vi förknippar med skärgårdsbryggor men inte ett kyrkogolv.

Bild nr. 4 Golvet i kyrkorummet med det huggna "ligget", ett spår efter enbladig ramsåg foto J Mårtensson 2009.

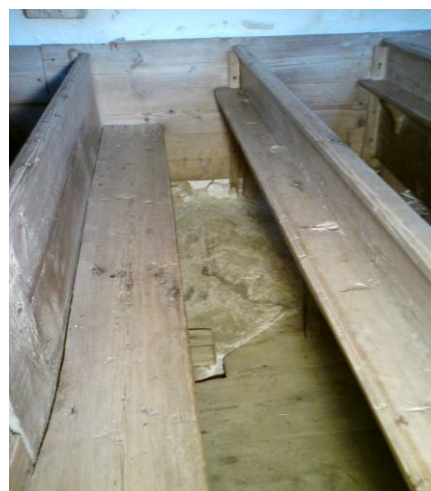
Bild nr. 5 Berg kommer upp i dagern ur kyrkorummets trägolv foto J Mårtensson 2009.
